## 基于缩尺试验的联络通道机械法施工监测研究

**摘要:** 机械法联络通道作为一种新兴的地下结构施工方法, 开展监测技术研究对其安全施工具有重要的意义. 针对目前工程中监测目标集成度不够、信息化程度不高的问题, 以宁波地铁机械法联络通道项目为基础, 提出了一套完整的联络通道施工安全在线智能监测系统. 该系统分为应用层、传输层、感知层三个部分, 并且具有采样、存储、传输、数据处理和预警功能. 通过开展缩尺模型试验, 测试了联络通道掘进过程中的变形及应力发展规律, 并检验了监测系统的可靠性. 试验结果表明该系统可实现实时监测、无线传输等目标, 满足实际工程的监测需求, 可进一步推广至实际工程.

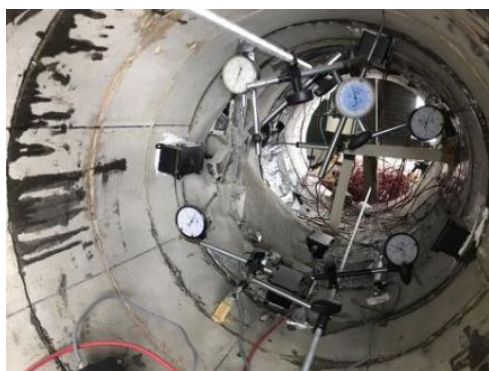
图 7 主隧道破洞阶段

试验对象主要选取中间第 5、6、7 环, 其中第 5 环为标准环, 第 6 环为半切削环, 第 7 环为完全切削环. 试验分为四个阶段: 第一阶段, 盾构机向前推进至与管片接触; 第二阶段, 盾构机切削管片至管片破洞前; 第三阶段, 管片破洞, 盾构机继续切削至整个刀头完全贯穿管片; 第四阶段, 盾构机继续向前推进直至整个刀盘部位通过管片, 完成切削. 试验总时长 371 min, 第一阶段持续时间为 67 min, 其中盾构机向前推进至接触到试验箱持续时间为 10 min; 第二阶段持续时间为 164 min; 第三阶段持续时间为 130 min; 第四阶段持续时间为 10 min. 图 7 所示为主隧道破洞阶段盾构机掘进情况.
